Univerzitet u Beogradu
Mašinski fakultet

OBEZBEĐENJE I KONTROLA KVALITETA ZAVARENIH SPOJEVA

Izveštaj sa vežbi

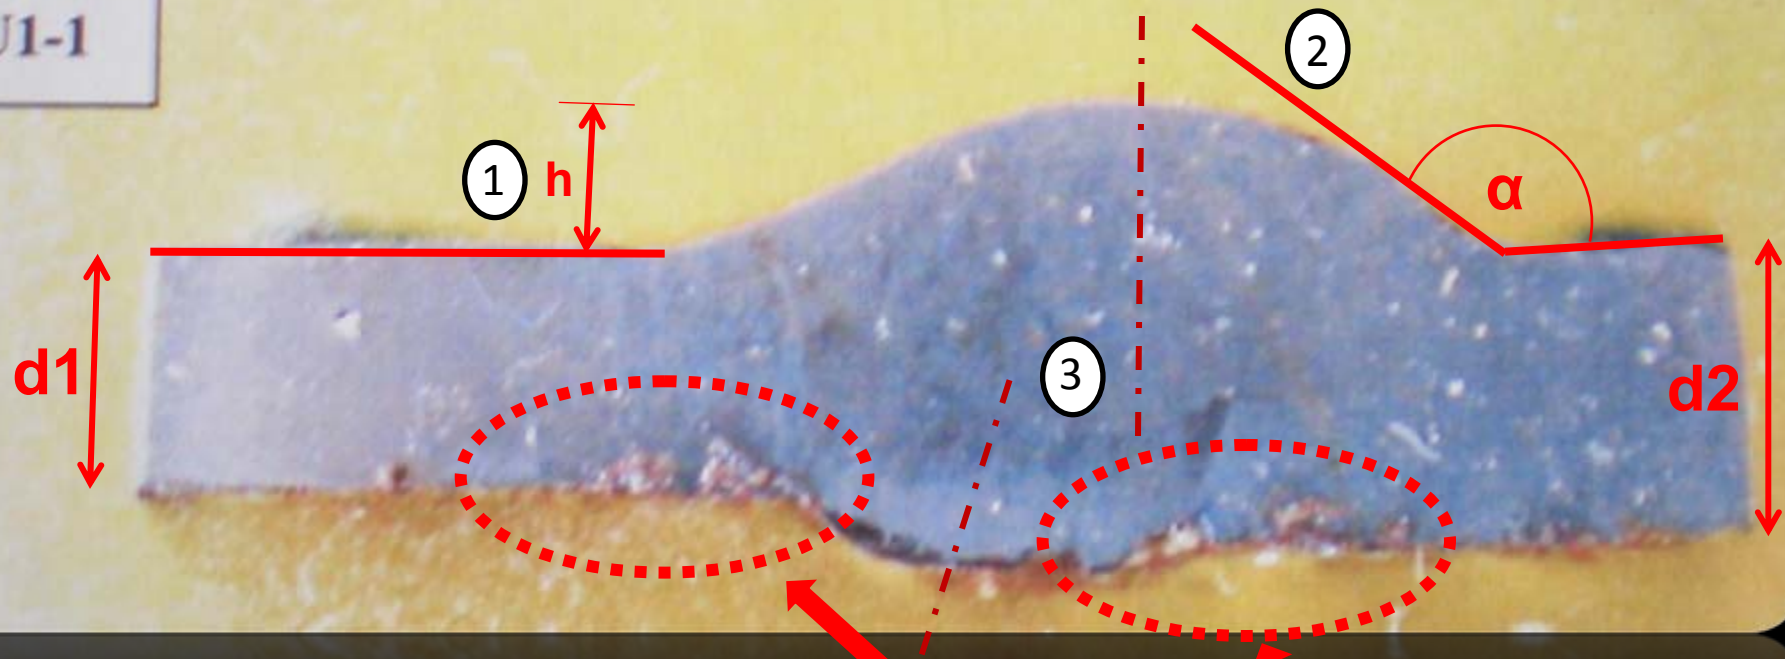
- 1) Nadvišenje (502)
- 2) Neodgovarajući prelaz (505)
- 3) Nepodudarnost suprotnih zavora (608)

korozija

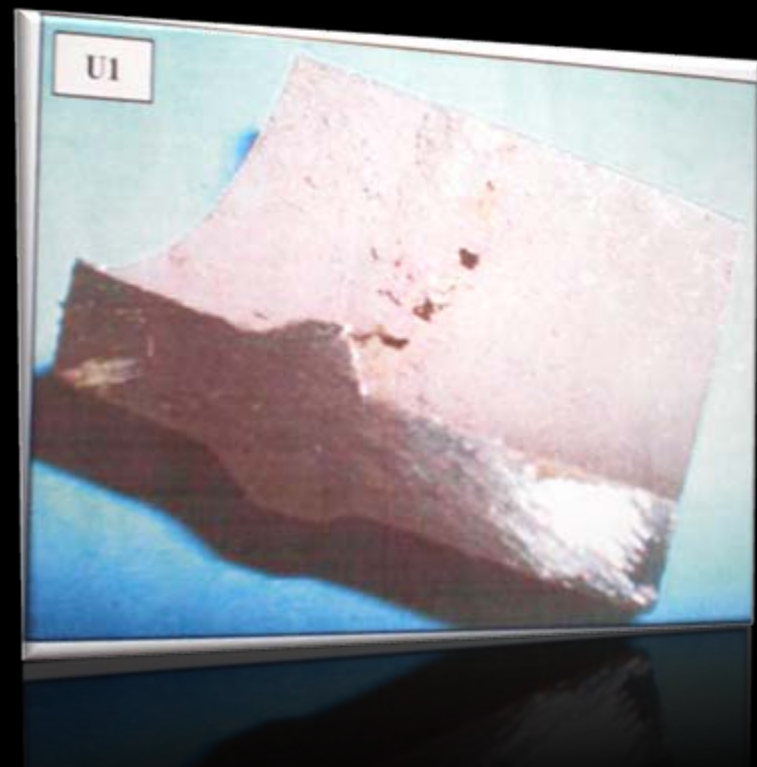
- **Korozija**
- **Korozijom pospešeno habanje**

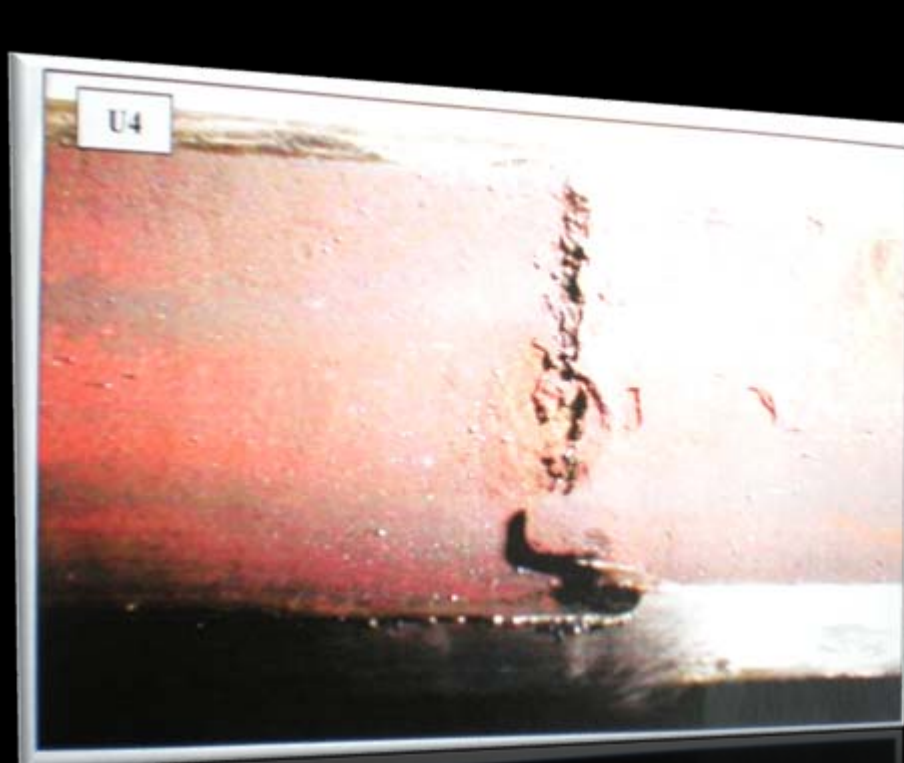
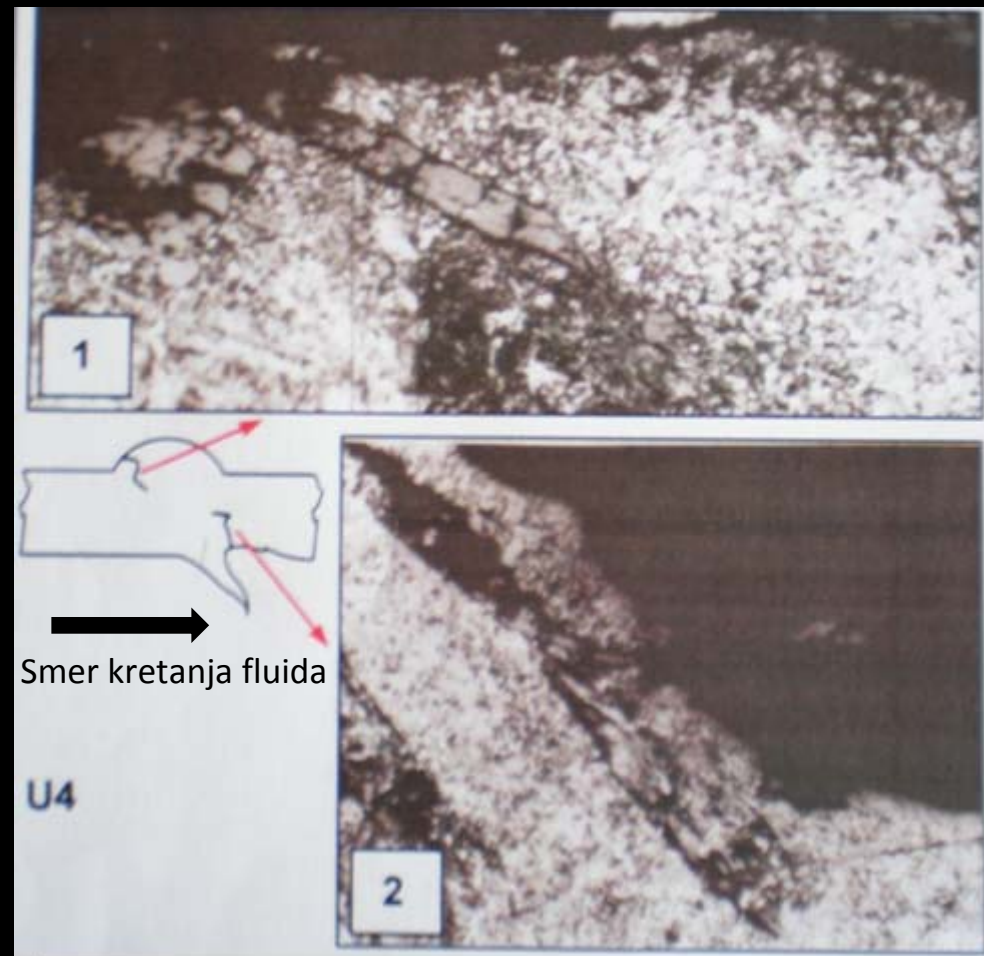
- Uzdužne prsline (1011, 1013)
- Korozija

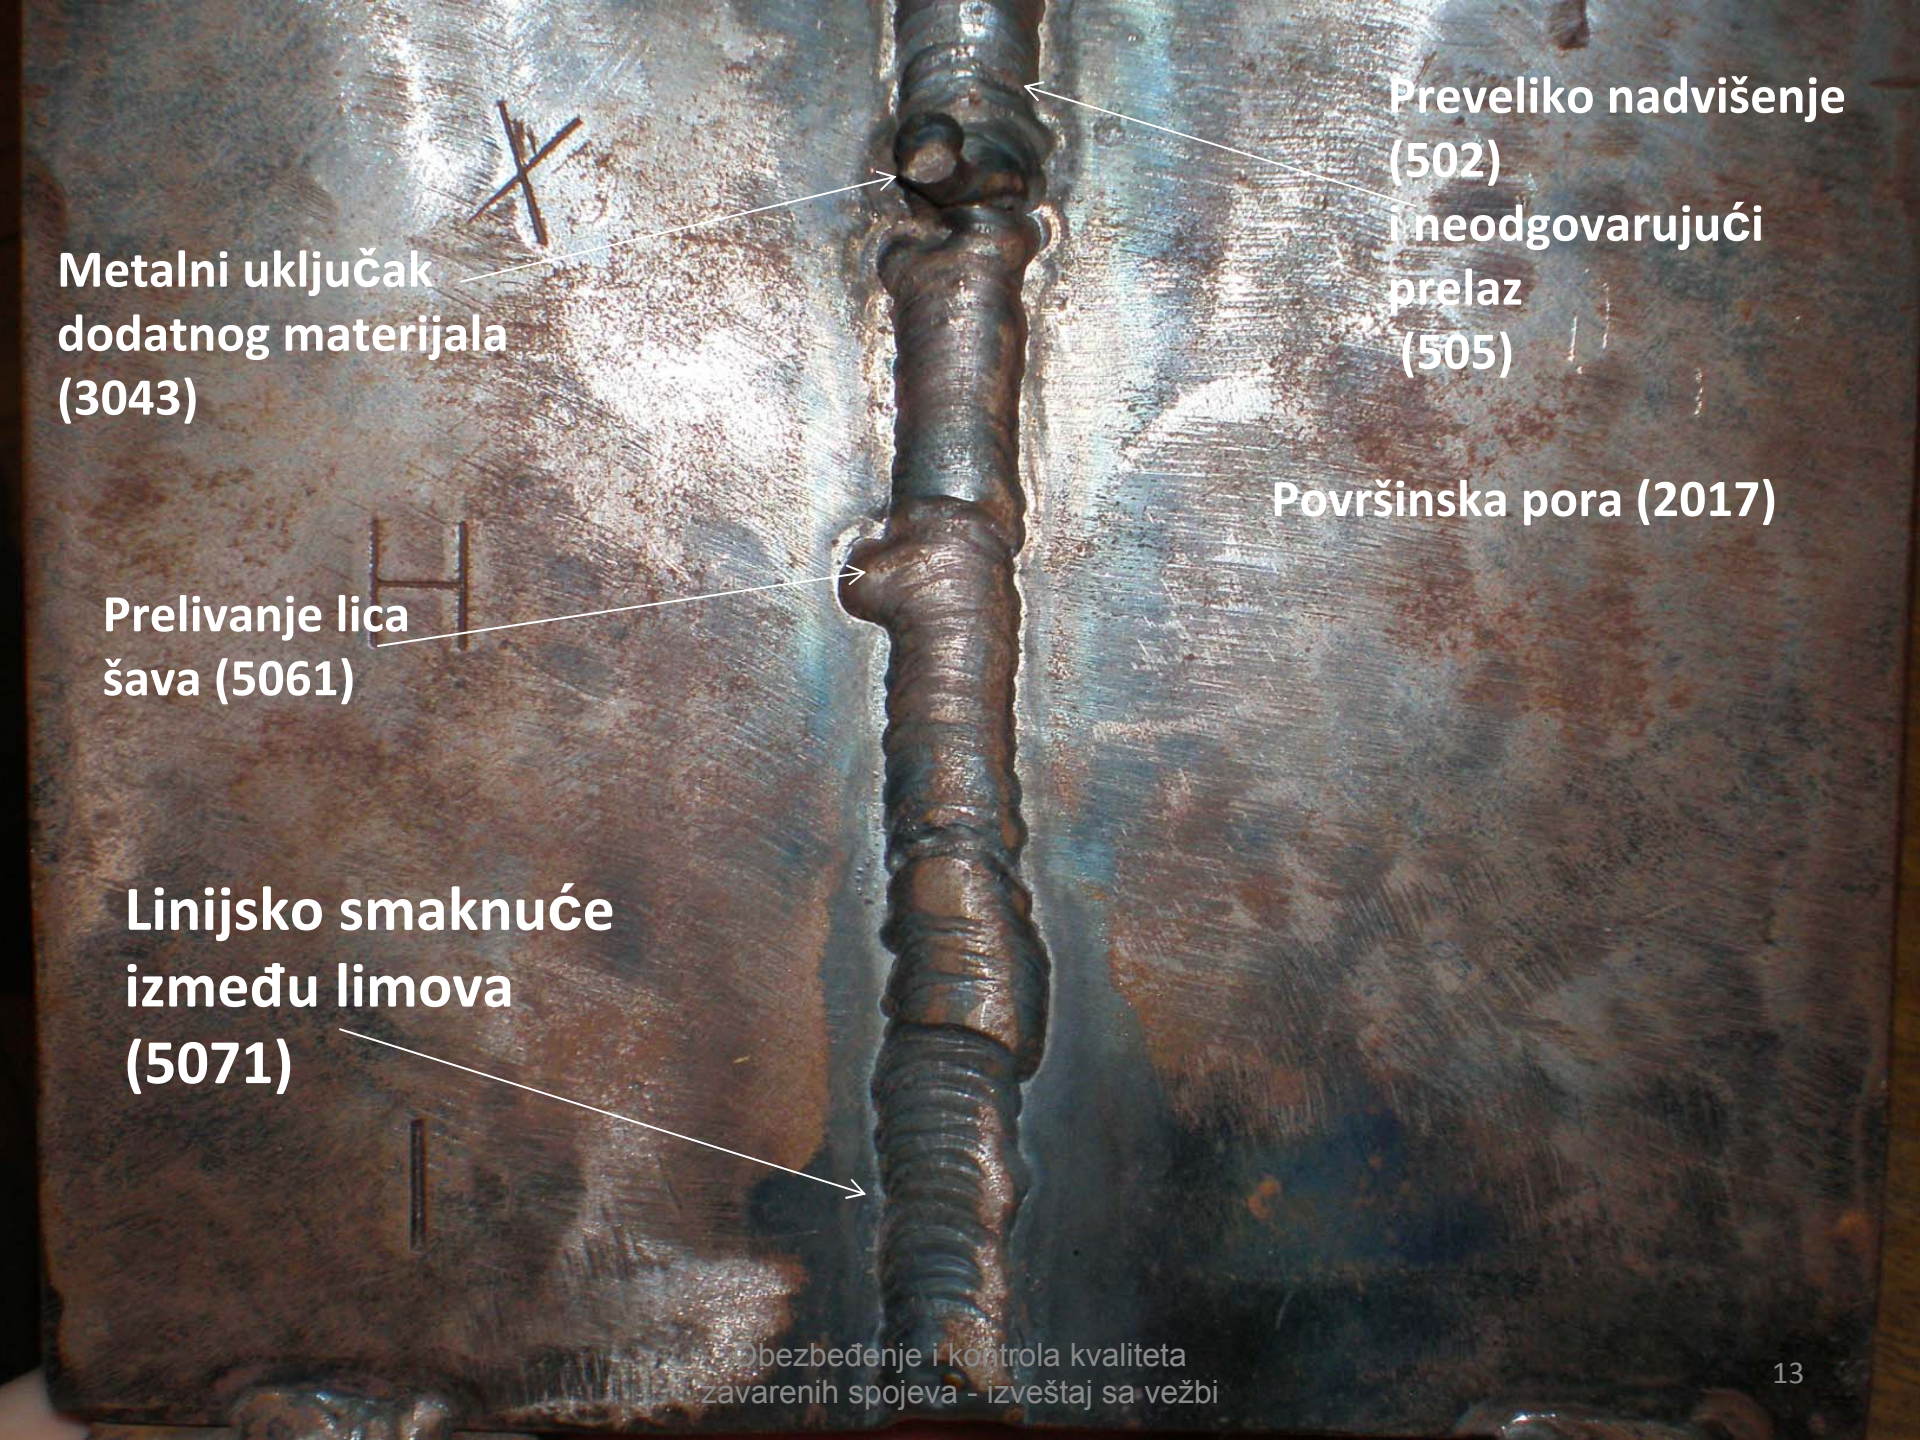
Greške na prednji strani ploče

Nadvišenje (502)

Površinska pora (2017)

Nepopunjenost žleba (511)

Lokalni zajed (5015)

Progorevanje (510)

Loš nastavak (5171)

**Izdužena šupljina
(2015)**

**Metalni uključak
dodatnog materijala
(3043)**

**Prelivanje lica
šava (5061)**

**Linijsko smaknuće
između limova
(5071)**

**Preveliko nadvišenje
(502)
i neodgovarajući
prelaz
(505)**

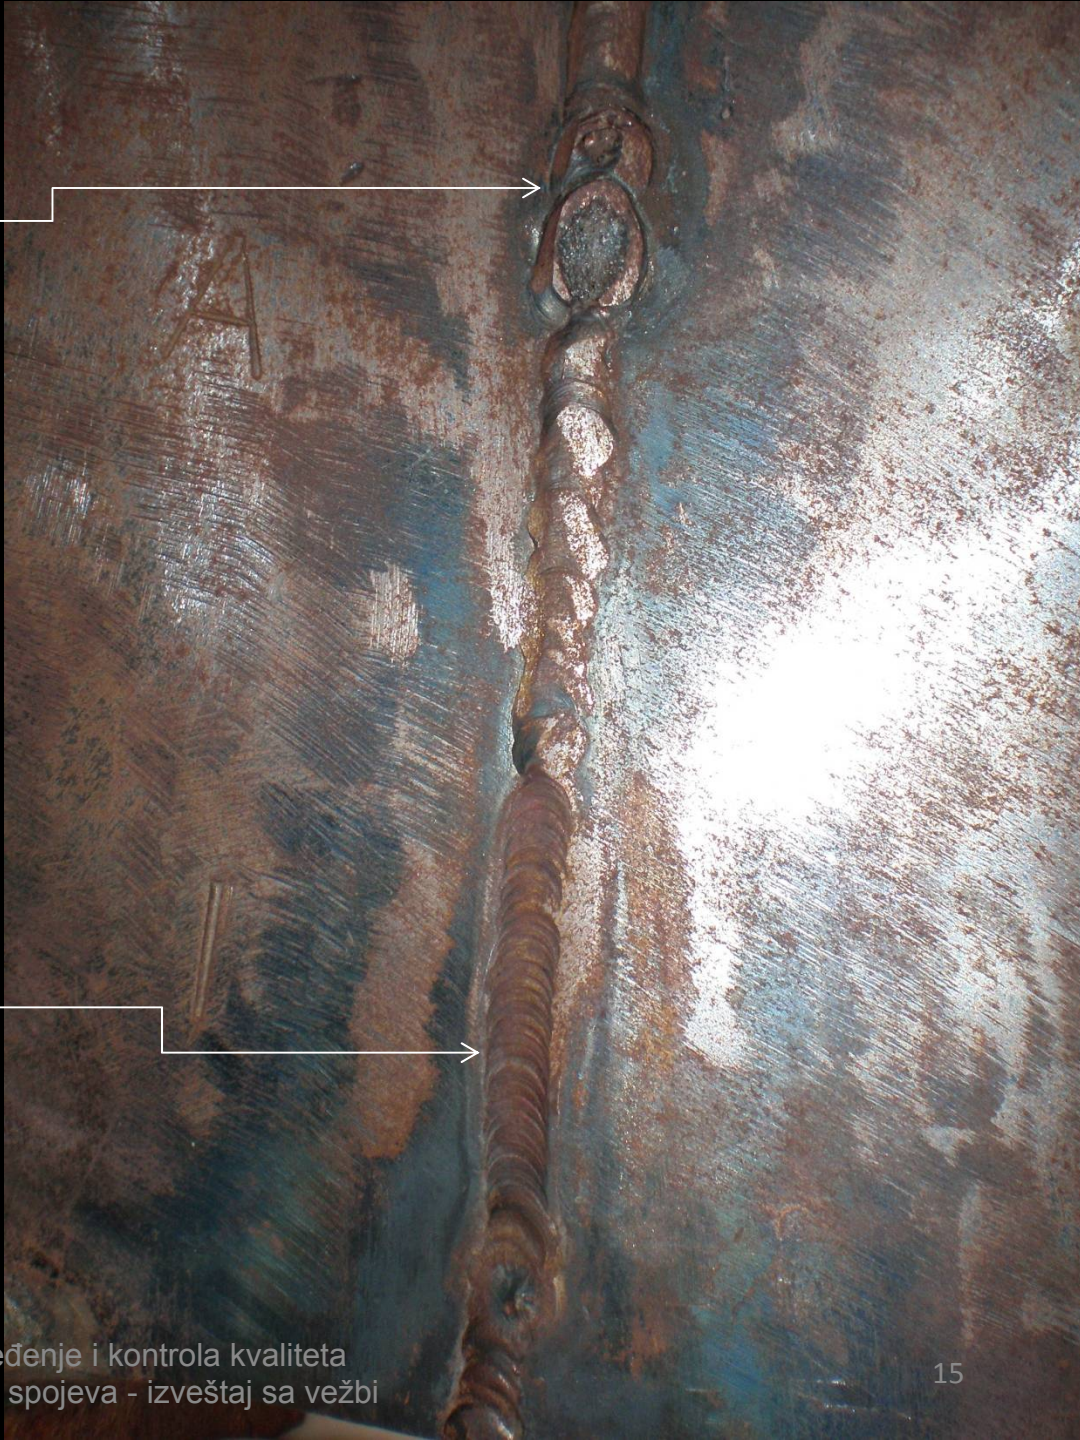
Greške na poledini šava

**Nedovoljno provarivanje
korena (4021)**

**Prokapljine u korenu
(504)**

**Kraj šupljine u
krateru (2025)**

**Metalni uključak
dodatnog
materijala (3043)**

**Gnezdo poroznosti
(2013)**

**Linijsko smaknuće
između limova
(5071)**
