РЕПАРАЦИЈА МАШИНСКИХ ДЕЛОВА И КОНСТРУКЦИЈА  
АУДИТОРНЕ ВЕЖБЕ БР. 2

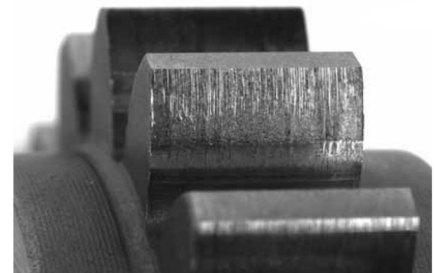
**Задатак 3.** На боковима зубаца цилиндричног зупчаника појавила су се оштећења у виду клизног хабања. Познати су следећи подаци:  $z = 24$ ,  $x = 0,45$ ,  $m = 4,5 \text{ mm}$ ,  $b = 30 \text{ mm}$ ,  $\epsilon_\alpha = 1,85$ . Меродавно оптерећење у виду обртног момента износи  $1000 \text{ Nm}$ . Динамичка чврстоћа еталон зупчаника је  $\sigma_{Flim} = 220 \text{ N/mm}^2$ . Измерене су граничне вредности мере преко зубаца  $W_{\max} = 36,140 \text{ mm}$  и  $W_{\min} = 35,840 \text{ mm}$ .
