РЕПАРАЦИЈА МАШИНСКИХ ДЕЛОВА И КОНСТРУКЦИЈА
АУДИТОРНЕ ВЕЖБЕ БР. 3

Задатак 1. На слици је приказан склоп вагонске осовине теретног шинског возила. Осовина је ослоњена посредством цилиндрично ваљчаних лежаја (два у сваком ослонцу). У раду лежаја регистровани су повећани бука и вибрације услед површинских оштећења на унутрашњим прстеновима лежаја у виду питинга. Тежина возила по једној осовини (на оба точка) је $G = 20000 \text{ kg}$. Тежина се равномерно расподељује на оба точка. Претпоставити да су сви лежаји равномерно оптерећени. Геометријске карактеристике лежаја неопходне за прорачун дате уз скицу задатка.

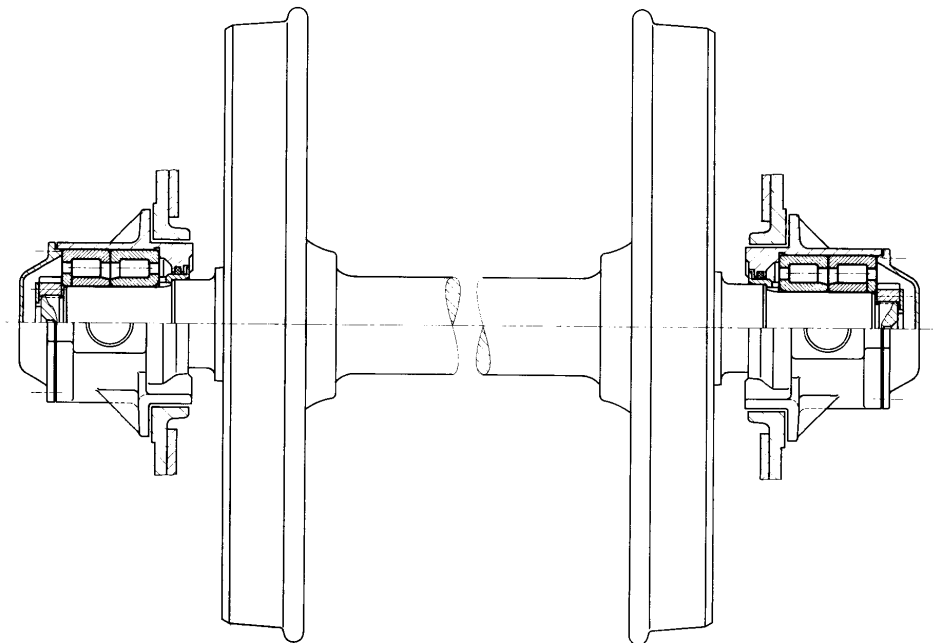
- дубину оштећења на стази котрљања унутрашњег прстена лежаја,
- дубину материјала коју је потребно уклонити не би ли се активирали неоштећени слојеви материјала,
- одредити пречник котрљајног тела (цилиндричног ваљка) након репарације.
